# **PROYECTO DE PROLONGACIÓN DEL ACCESO FERROVIARIO Y RED INTERIOR EN EL PUERTO EXTERIOR DE A CORUÑA**

ANEJO Nº 03. INVENTARIO

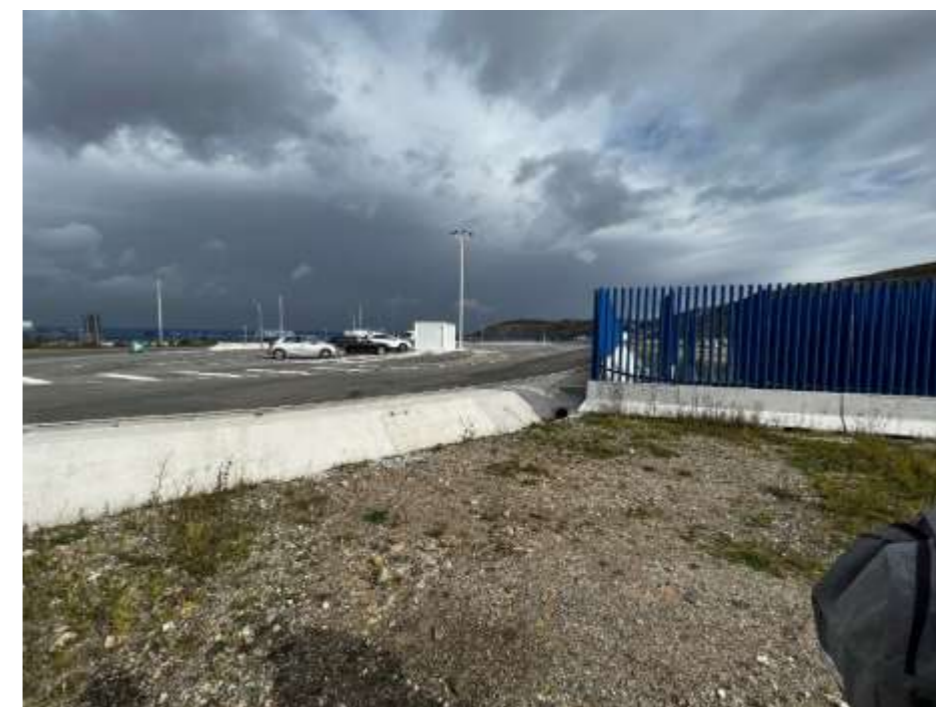
Foto 1. Vista del parking

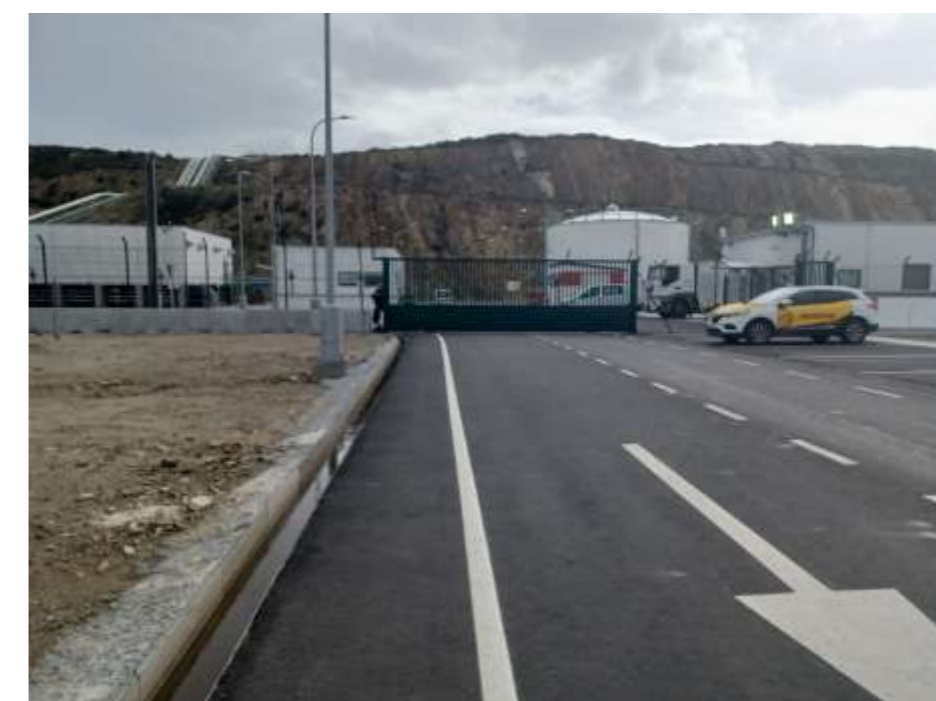
Foto 2. Acceso a instalaciones de Repsol

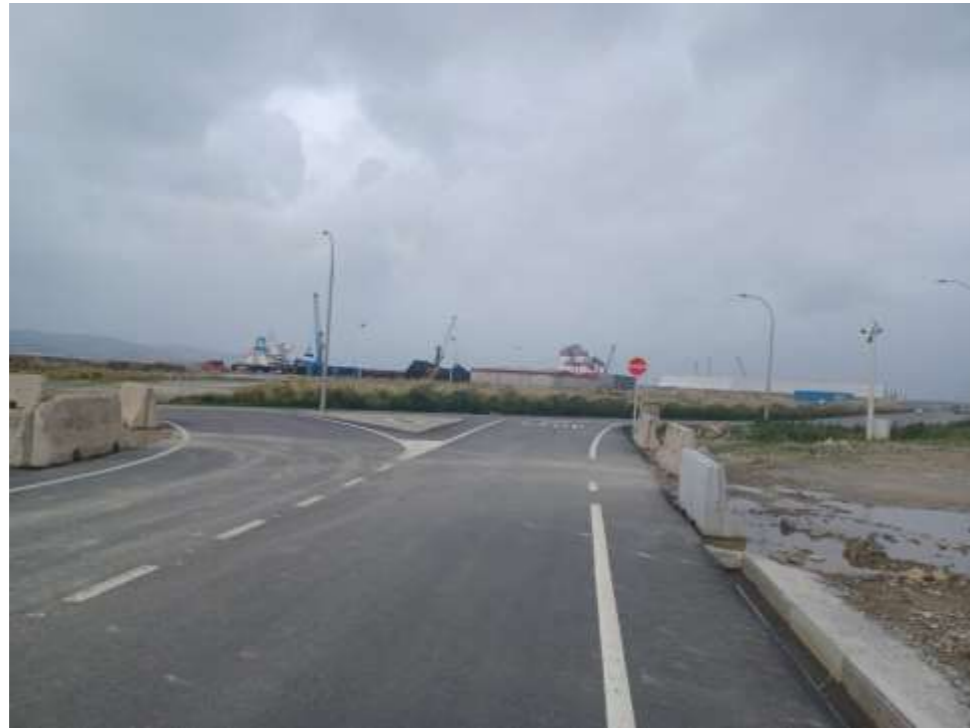
Foto 3. Acceso a instalaciones de Repsol

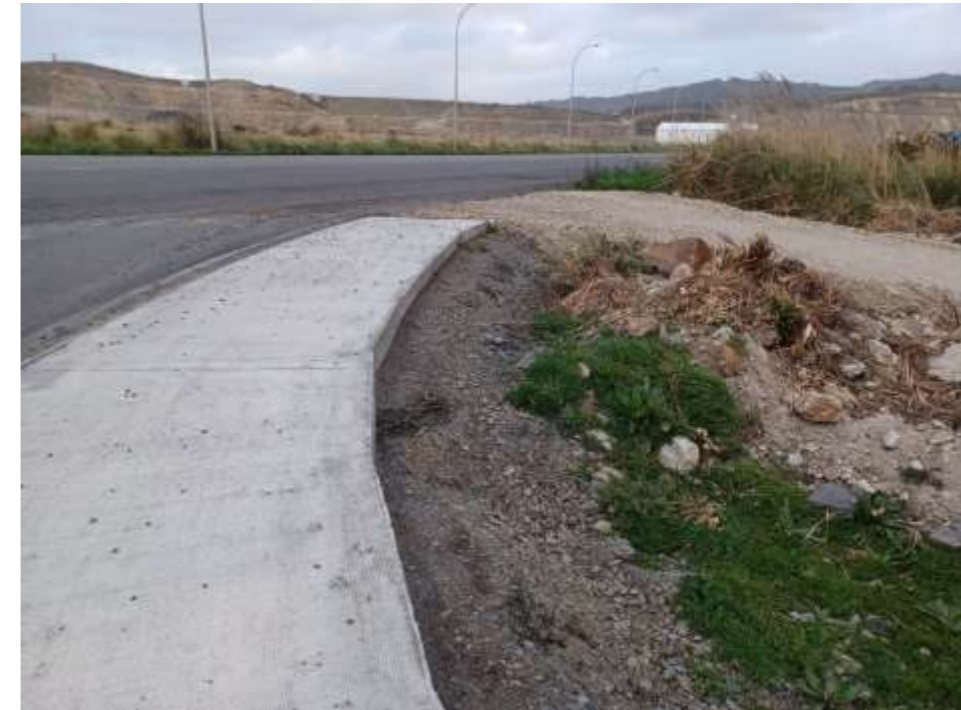
Foto 5. Cruce entre vial principal y acceso a muelle

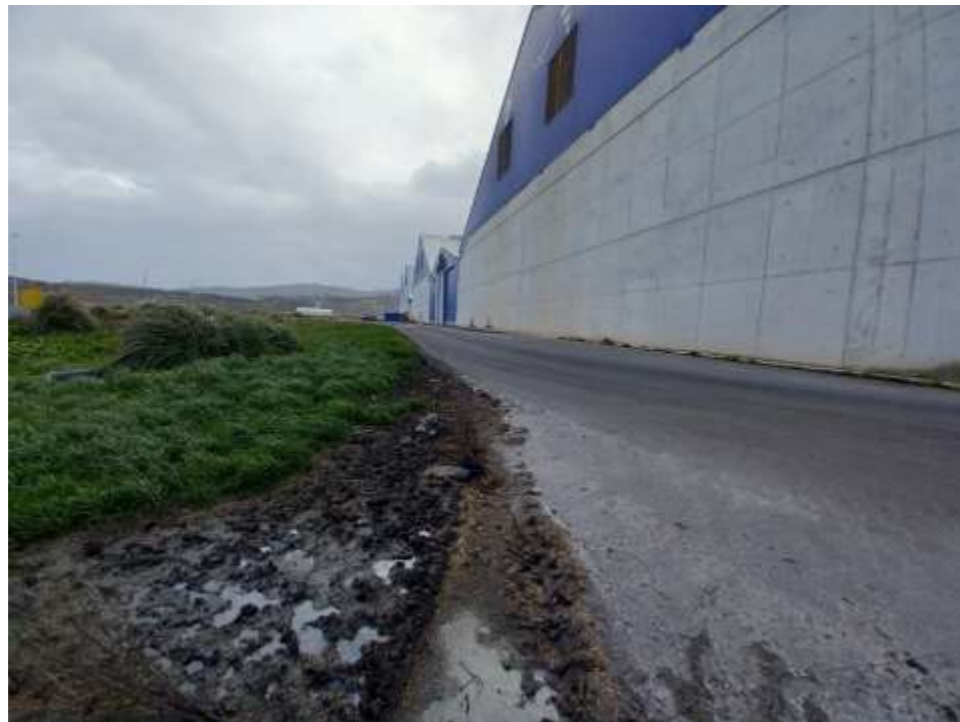
Foto 4. Vial en naves de Galigrain

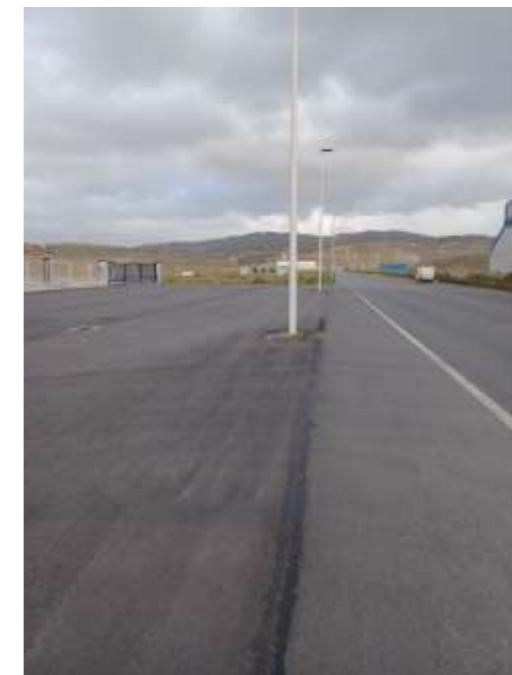
Foto 6. explanada de oleosilos y vial principal

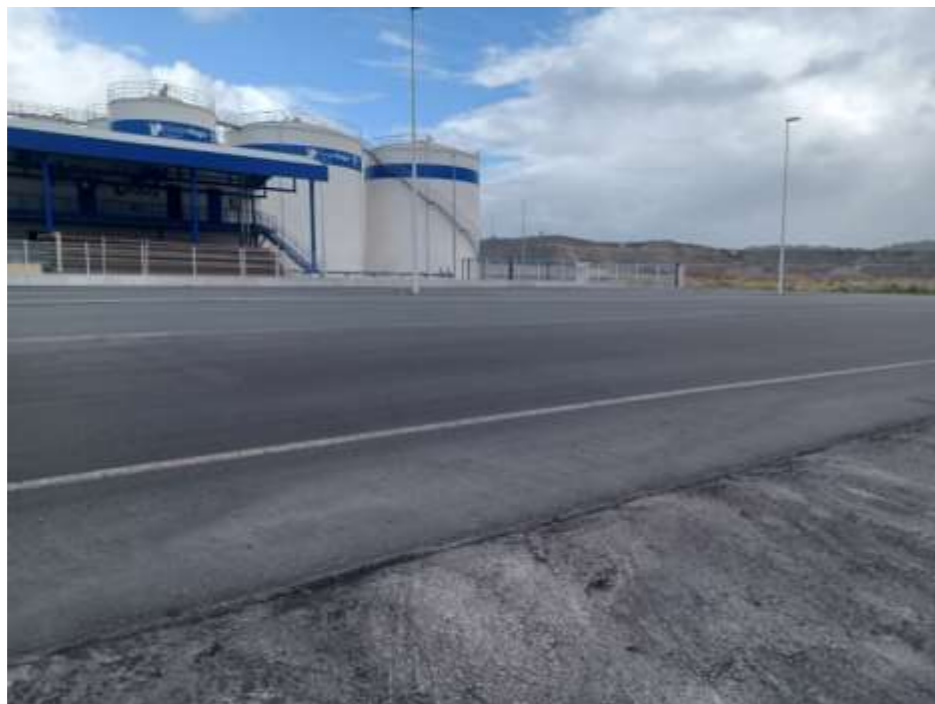
Foto 7. Vial principal en oleosilos

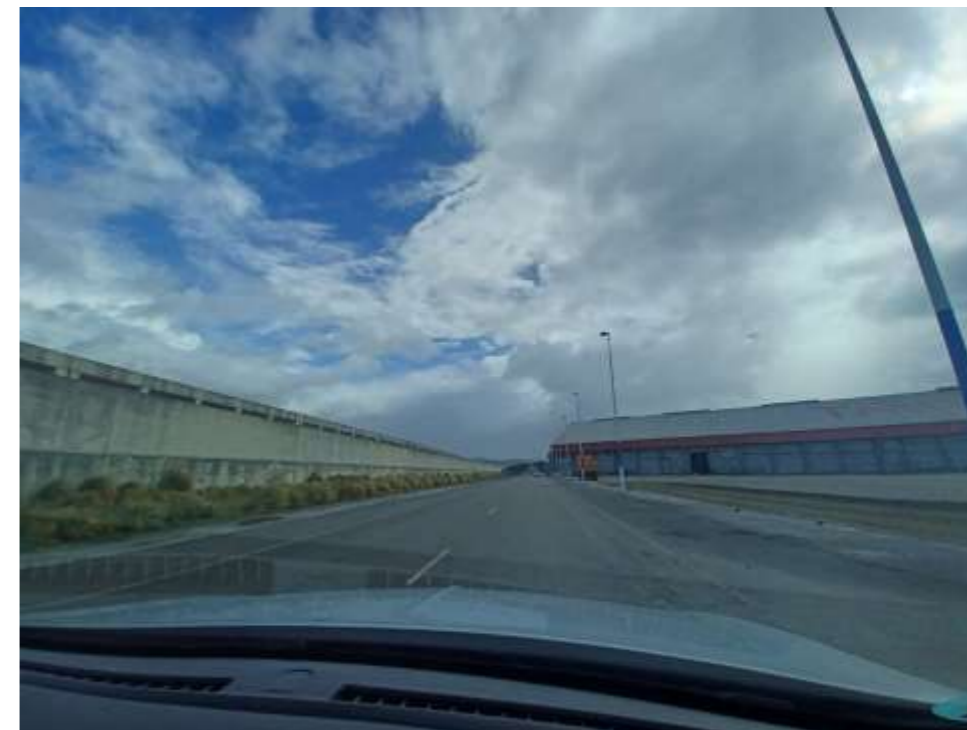
Foto 9. Vial principal en el dique

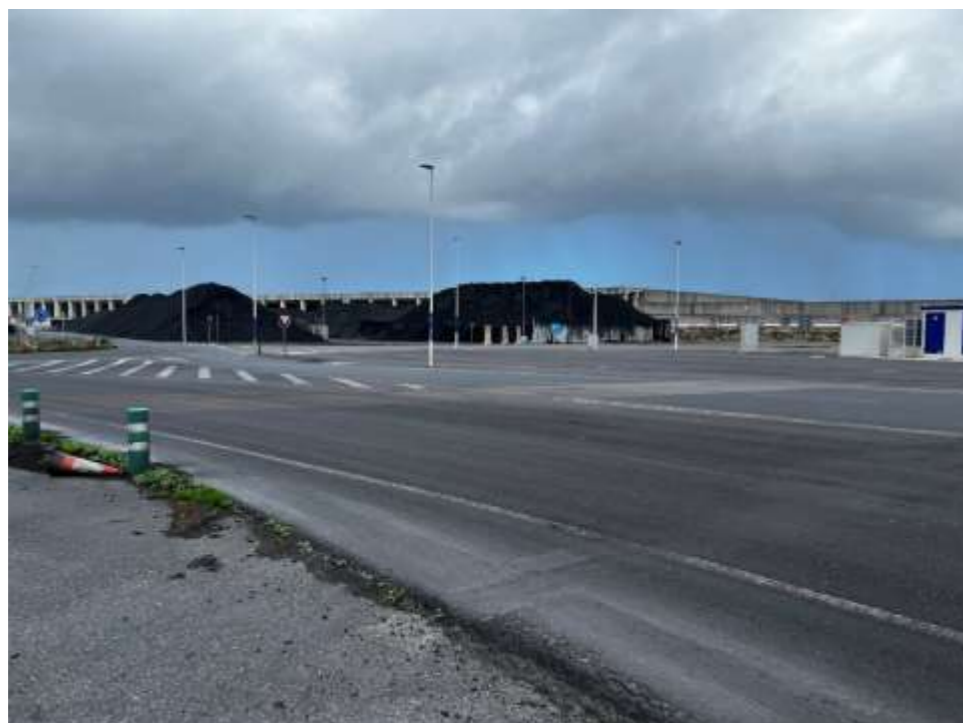
Foto 8. Vista del vial principal en su entronque con la glorieta

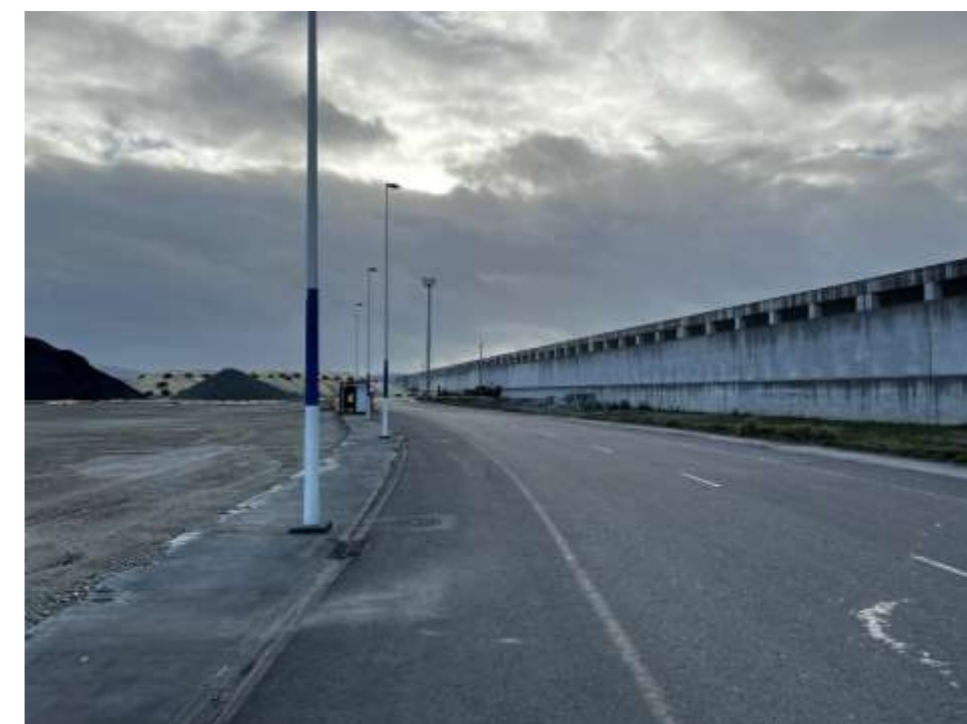
Foto 10. Vial principal en el dique

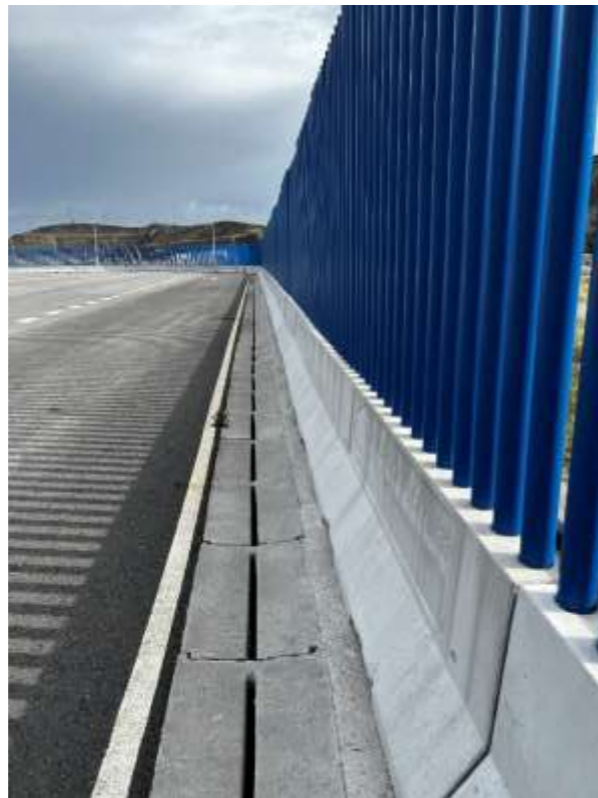
Foto 11. Drenaje de la zona del parking

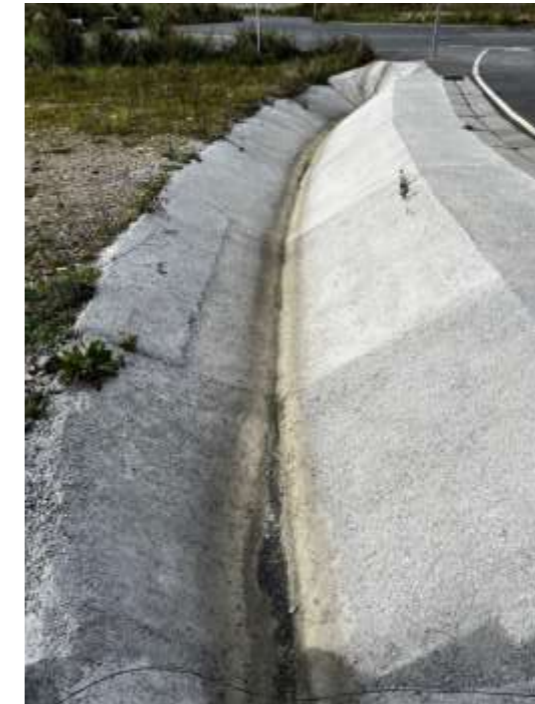
Foto 12. Drenaje de la zona del parking

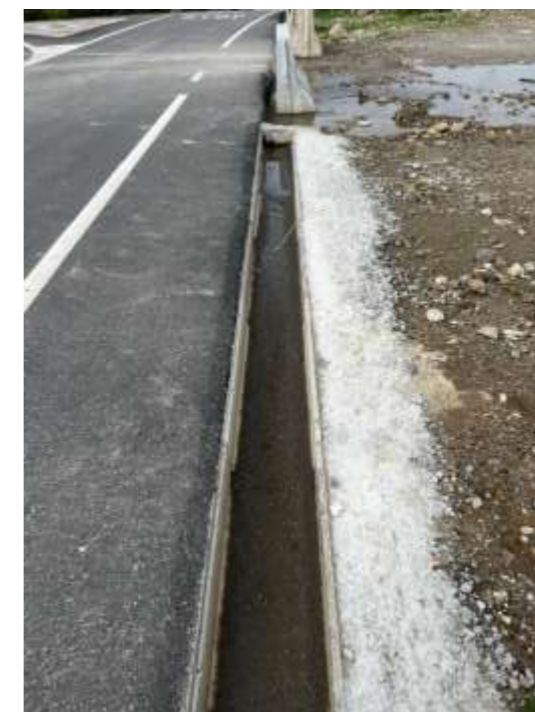
Foto 13. Canaleta Vial acceso a Repsol

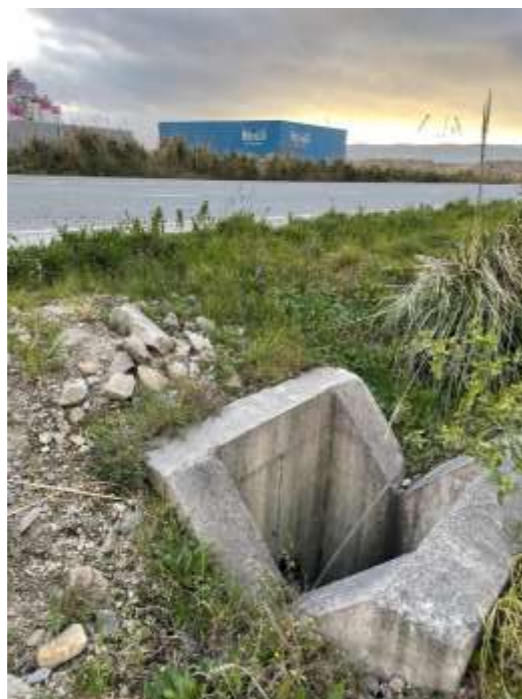
Foto 14. ODT existente

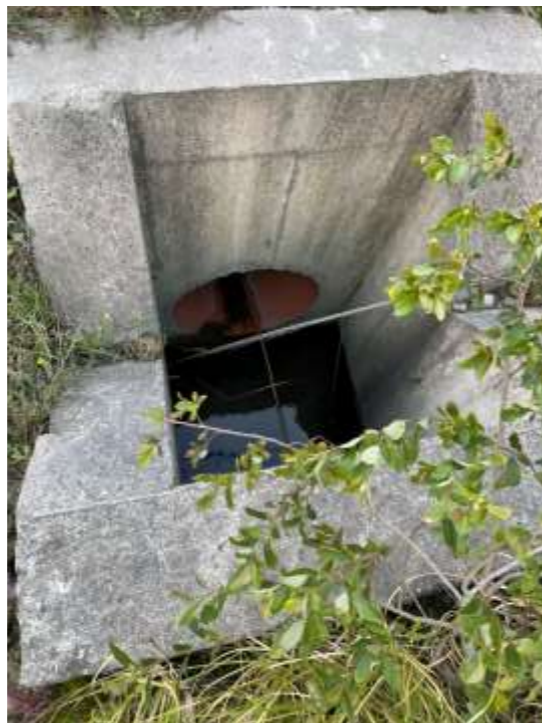
Foto 15. ODT existente

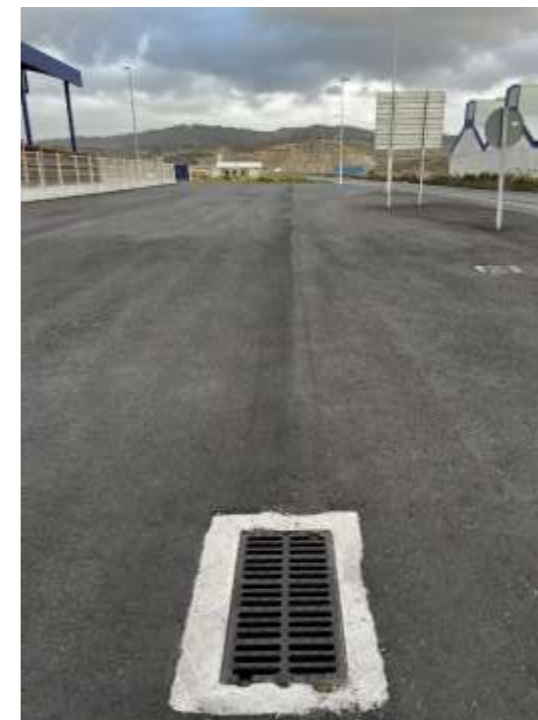
Foto 16. Drenaje en la explanada de oleosilos

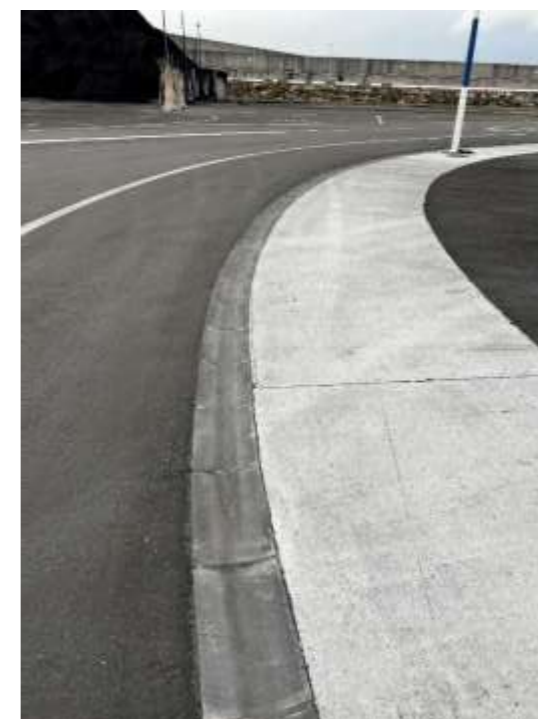
Foto 17. Rigola en la glorieta

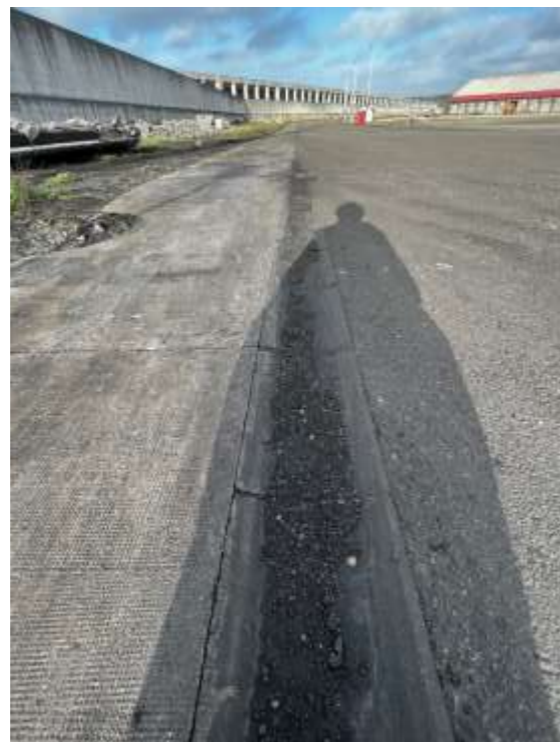
Foto 18. Rigola en el vial principal en la zona del dique

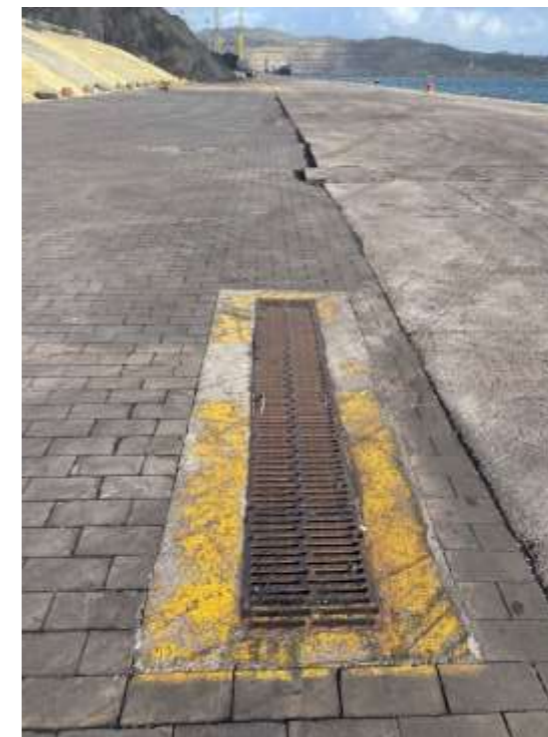
Foto 20. Drenaje existente en muelle

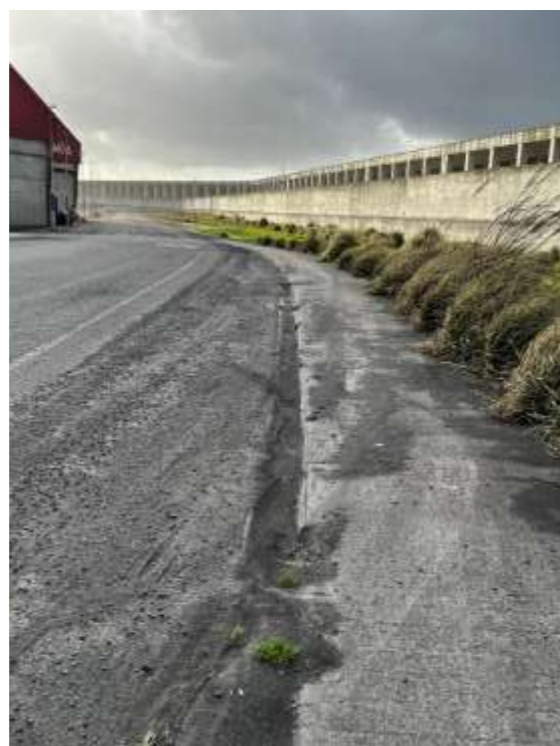
Foto 19. Rigola en el vial principal en la zona del dique

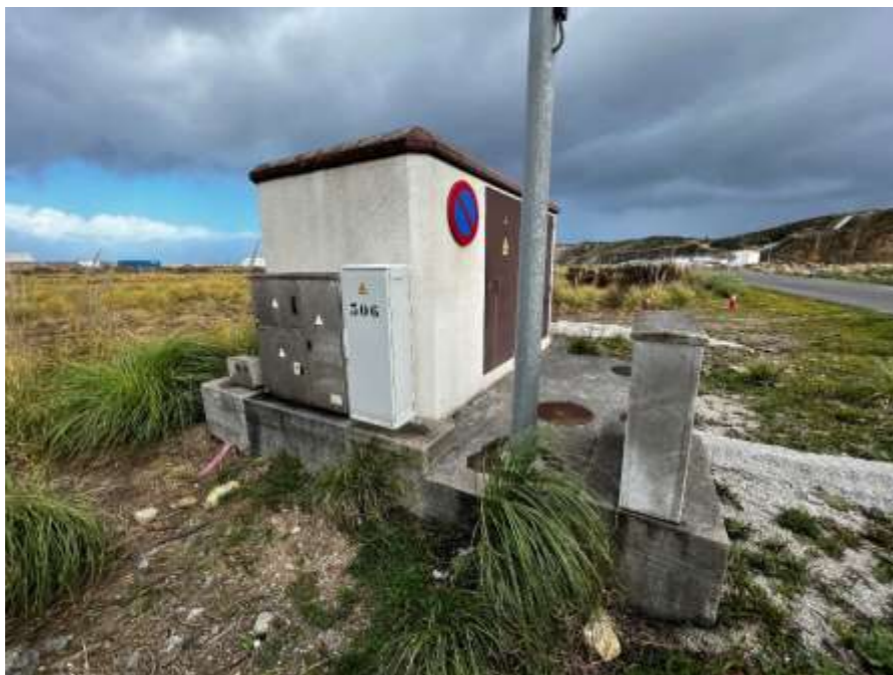
Foto 21. Centro de transformación existente

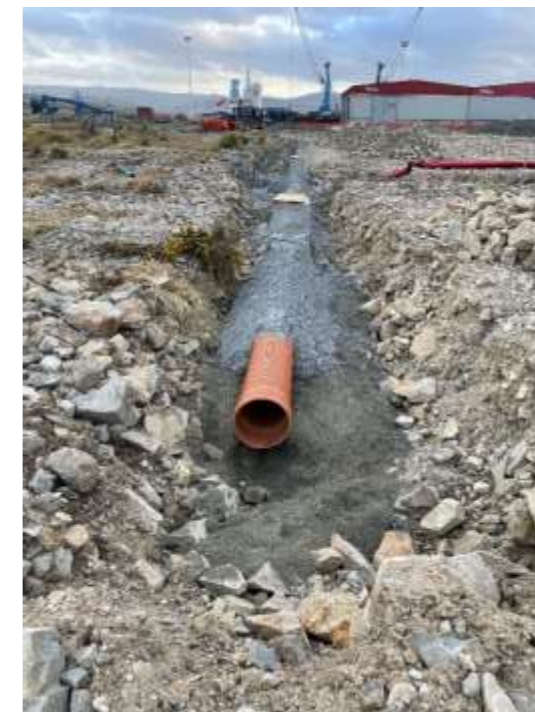
Foto 23. Conducción en ejecución

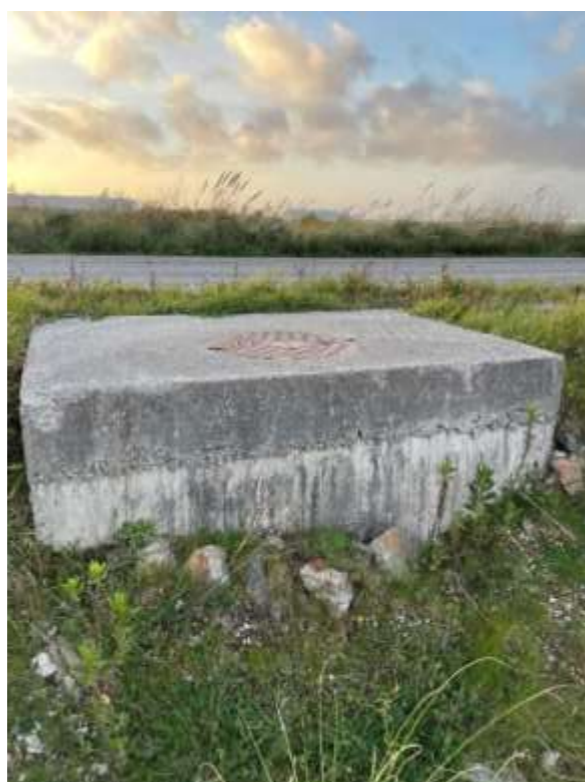
Foto 22. Arqueta de MT

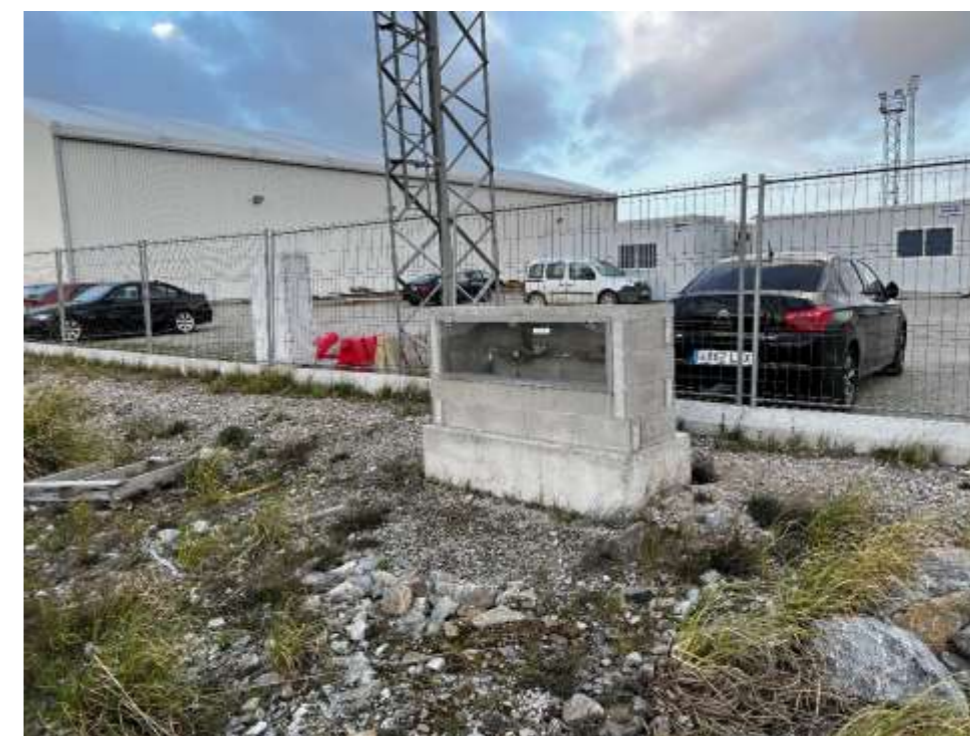
Foto 24. Acometida de abastecimiento

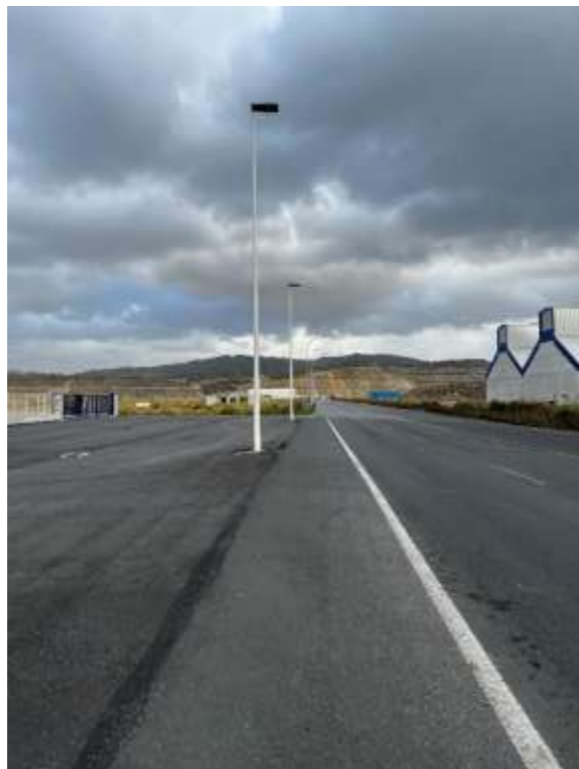
Foto 25. Línea de luminarias

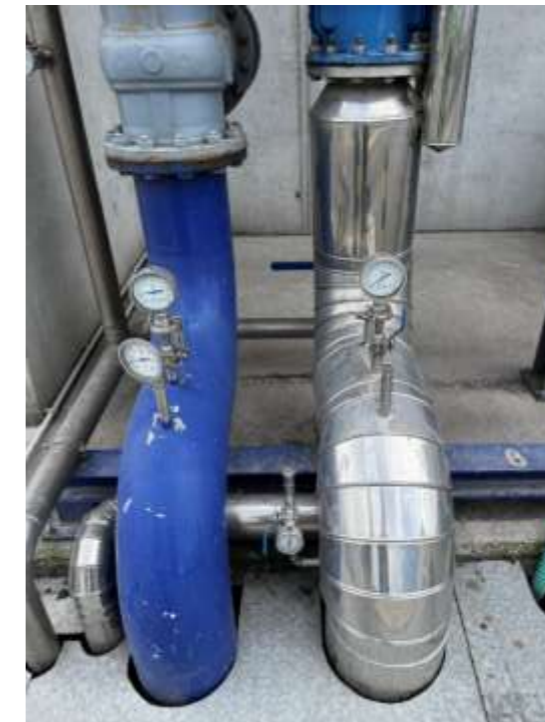
Foto 27. Conducciones cruce vial principal

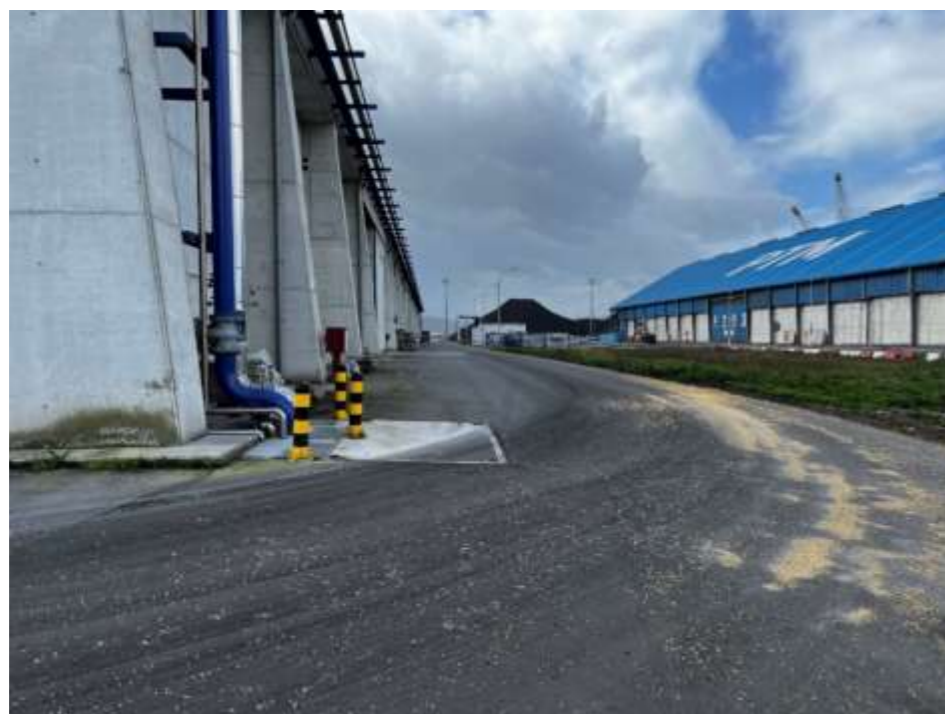
Foto 26. Conducciones cruce vial principal

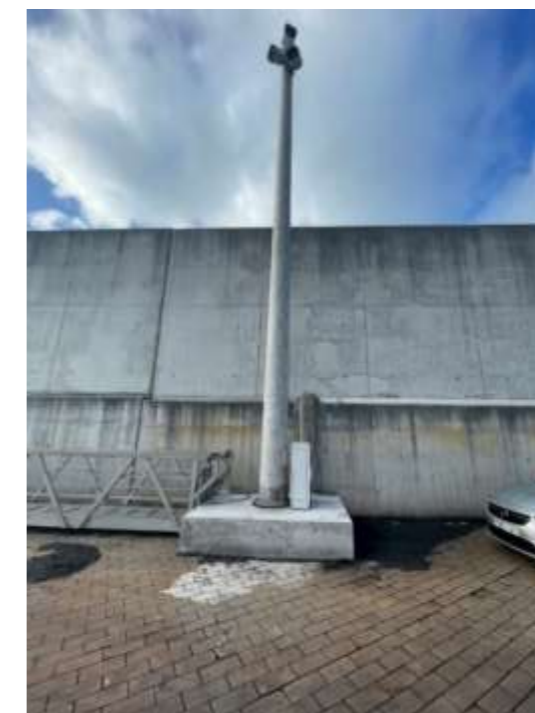
Foto 28. Red de cámaras de vigilancia

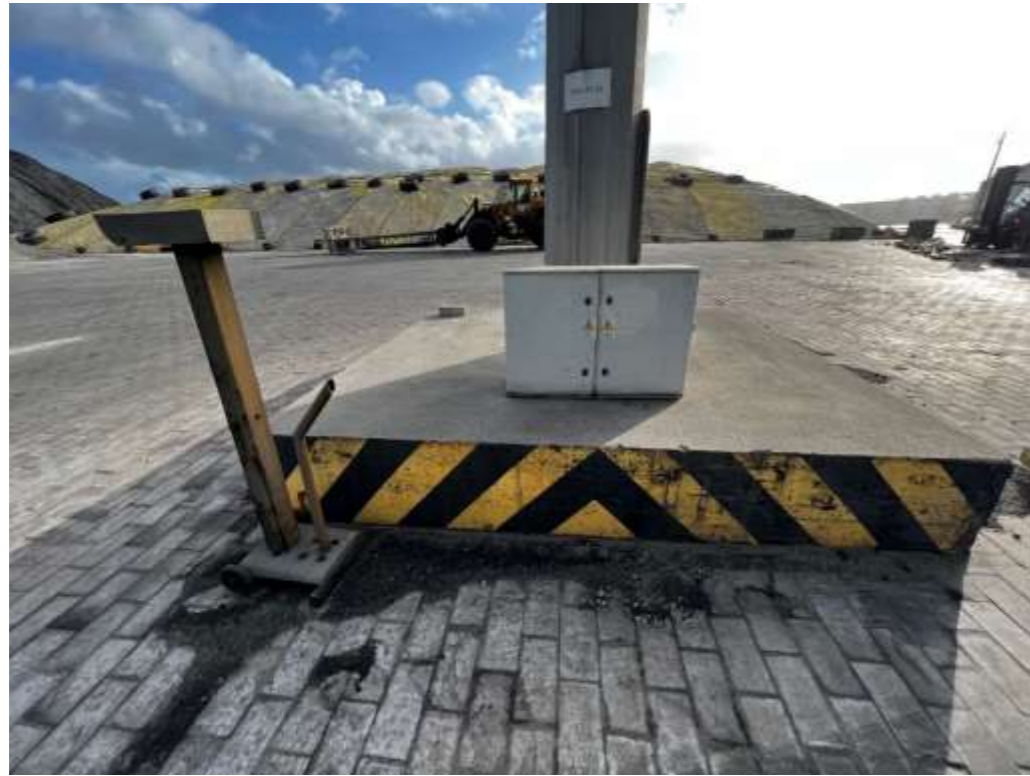
Foto 29. Torre de iluminación

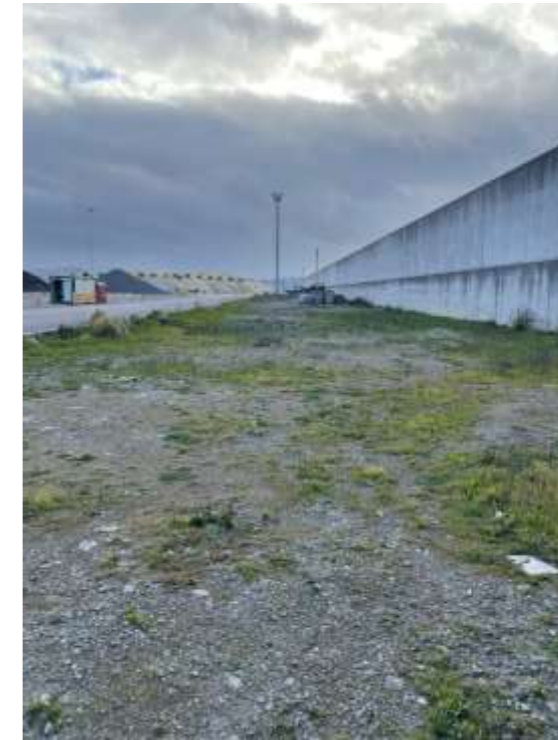
Foto 30. Muro del canal del dique

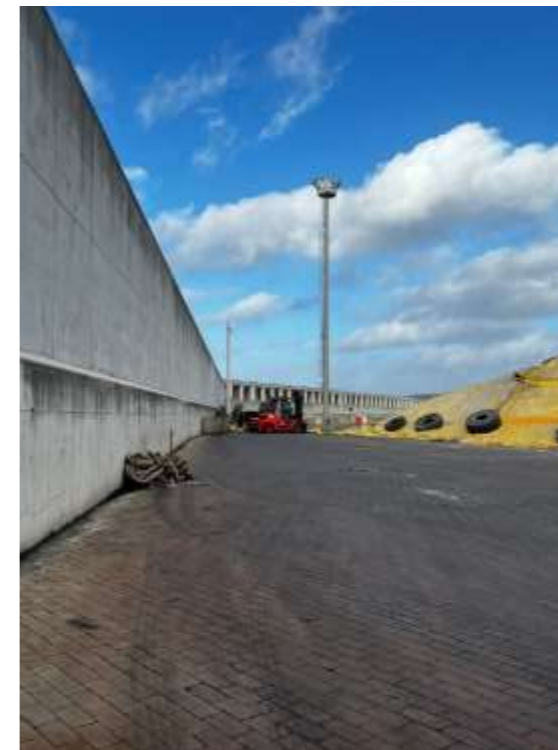
Desde el punto de vista estructural, no se encontraron muchos elementos que afectasen al proyecto. Únicamente existe un muro que separa la zona de operaciones del puerto del canal de desagüe del dique.

Foto 31. Muro del canal del dique

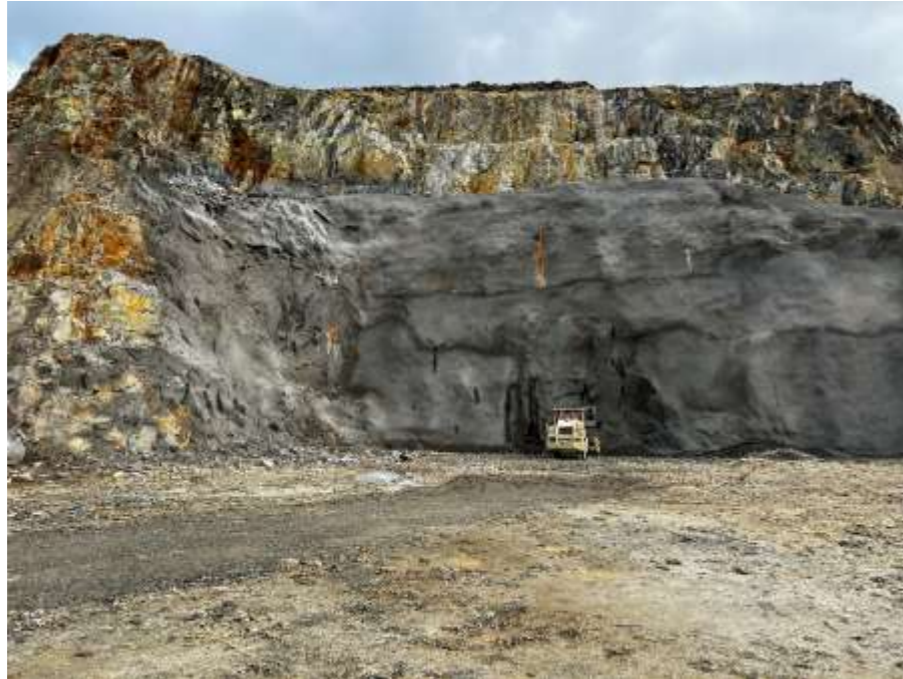
Foto 32. Emboquille del túnel de acceso al Puerto

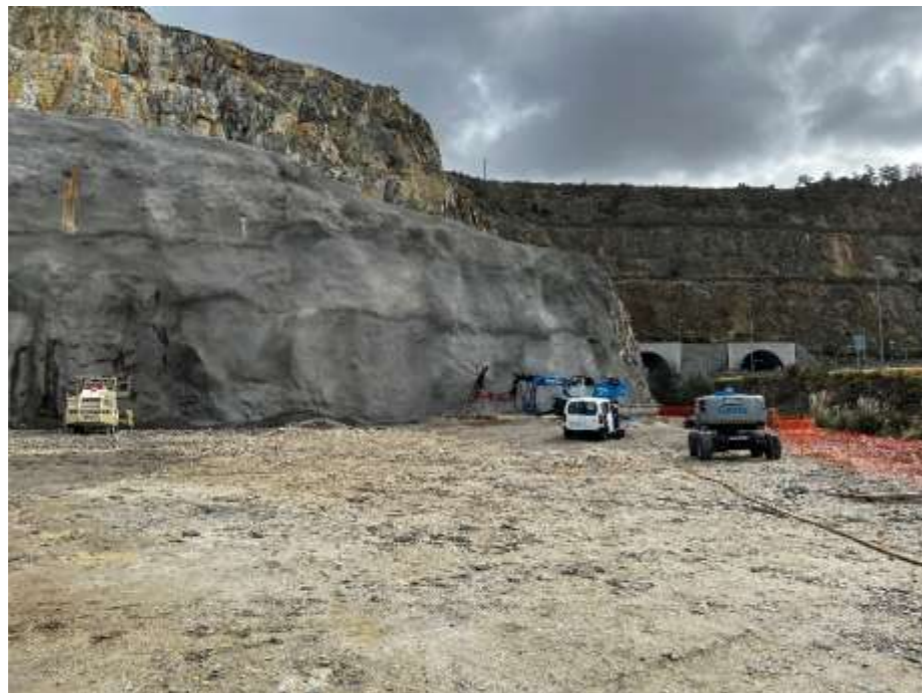
Foto 33. Emboquille del túnel de acceso al Puerto

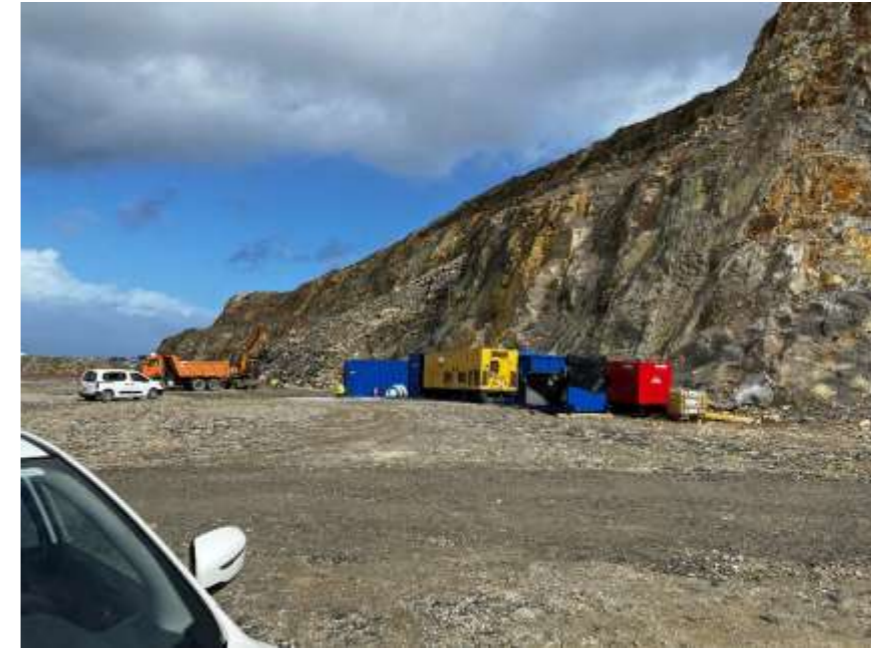
Foto 34. Emboquille del túnel de acceso al Puerto

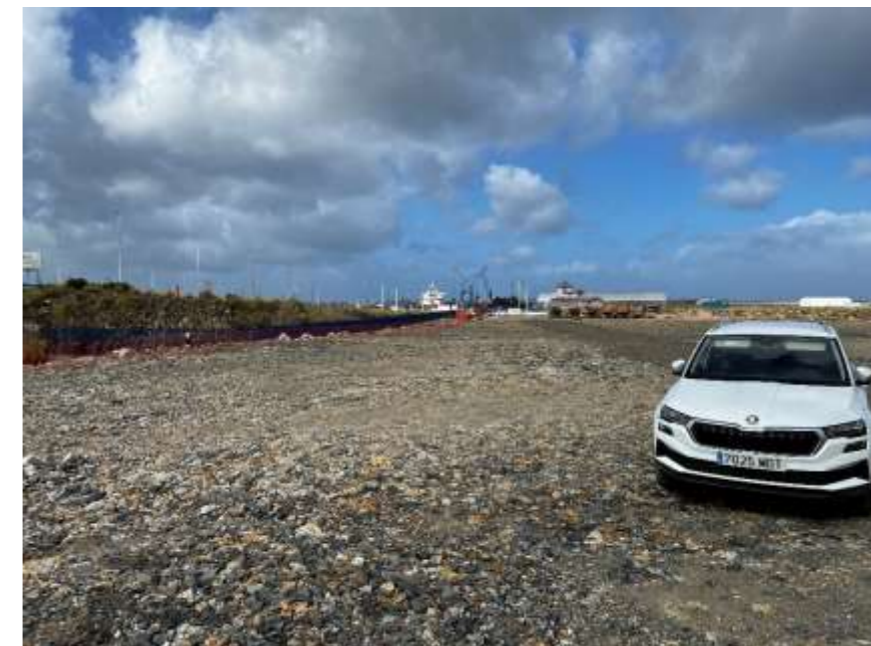
Foto 35. Emboquille del túnel de acceso al Puerto
